**UNIVERSIDAD NACIONAL DE INGENIERÍA  
FACULTAD DE ARQUITECTURA**

Práctica Profesional Supervisada en la Dirección General de Proyectos,  
Alcaldía de Managua.

1. Rehabilitación delegación Distrito VI
2. Anteproyecto Estadio de Beisbol de León
3. Anteproyecto Estadio de Beisbol de Rivas

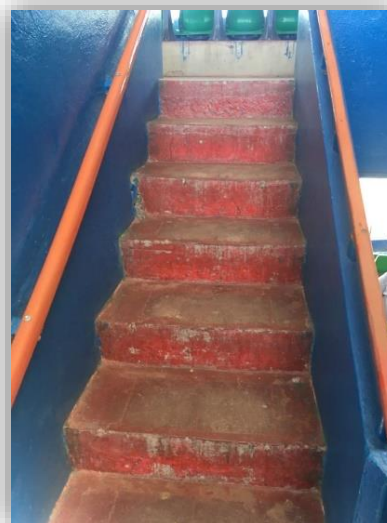
Hacia los extremos de la edificación se encuentran dos bloques de circulación vertical (escaleras) que sirven de acceso al área de gradería sin butacas actualmente están en buen estado, sin embargo, no cuenta con las condiciones para la accesibilidad de discapacitados.

*Foto 2: Escaleras internas  
Fuente: Propia*

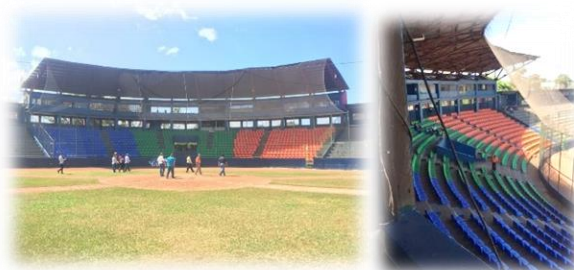
De forma general, el área de gradería techada o bloque A se encuentra en buenas condiciones, sin embargo, se identificaron aspectos a mejorar tales como la falta de elementos arquitectónicos: barandales en graderías, basureros, señalización y accesibilidad para discapacitados. La cubierta de techo es de lámina de zinc soportado por estructura metálica y se encuentran en buenas condiciones. La red de protección a pesar de su buen estado físico está fijada a la estructura de techo con elementos no estructurales lo que genera riesgo de desprendimiento de la misma; esta zona de gradería se delimita por malla ciclón fijada a una estructura metálica de tubos de sección circular en buen estado

*Foto 5: Área de Gradería techada.*

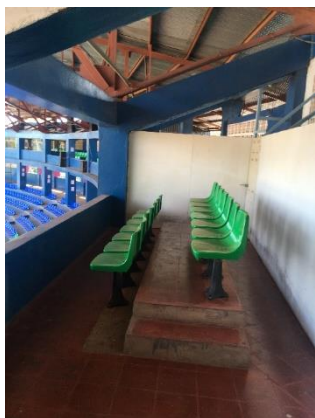
1. **Palco:** en esta zona se distribuyen las cabinas de transmisión, área de butacas, servicios sanitarios públicos y un espacio para concesión; el área para butacas cuenta con una capacidad para 70 personas aproximadamente, las butacas se encuentran en buen estado contrario al material de cerramiento, el piso es de ladrillo de concreto tipo nacional.
2. **Cabinas de transmisión:** se ubican en el tercer nivel del edificio o palco, en total se encuentran 9 cabinas con dimensiones aproximadas de 2.34 x 2.30 m con cerramiento de láminas de Gypsum, el cielo falso es de Plywood y el piso de ladrillo de concreto tipo nacional, todas cuentan con mobiliario básico de madera y dos de ellas disponen con sistema de aire acondicionado. Su estado promedio general es de malo a regular.

*Foto 9: Butacas en Palco VIP.  
Fuente: propia*

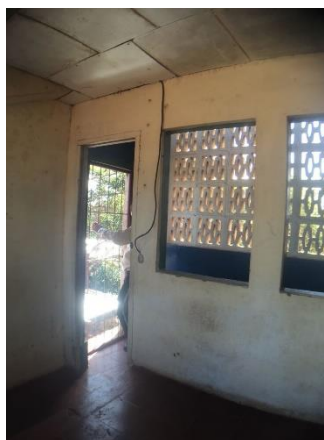
*Foto 7: Dos de 9 cabinas de transmisión.  
Fuente: propia*

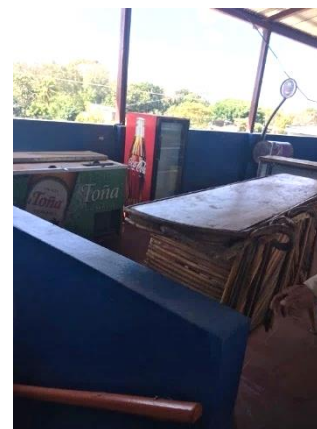
*Foto 8: Área de concesiones.  
Fuente: propia*

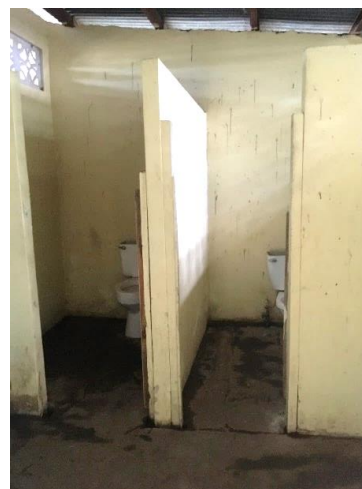
Para el área de gradería sin techo se ubicaron dos baterías sanitarias para cada sexo, localizándose una en la zona de jardín izquierdo y la otra en el jardín derecho; las correspondientes al jardín izquierdo se encuentran en mejores condiciones pues se hicieron reformas en el piso y paredes (se instaló cerámica) las puertas son de maderas y cuentan con dos inodoros para mujeres, uno para varones, urinarios y un lavamanos por cada batería sanitaria. Las condiciones actuales de los servicios sanitarios del lateral derecho son contrarias al anterior ya que no tienen el debido mantenimiento, las paredes son de Gypsum con acabado de pintura deteriorada, no tiene acabado en el piso e inexistencia de algunas puertas en los cubículos.

Foto 10: Inodoros, S.S. Bloque B, Graderías.

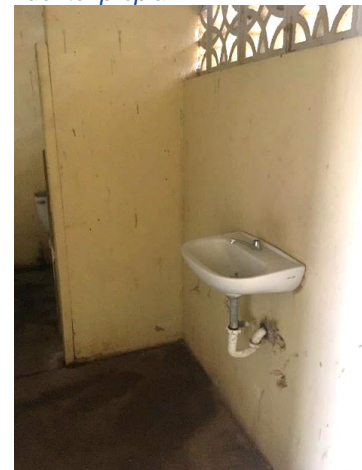
Foto 11: Lavamanos S.S. Bloque B, Graderías

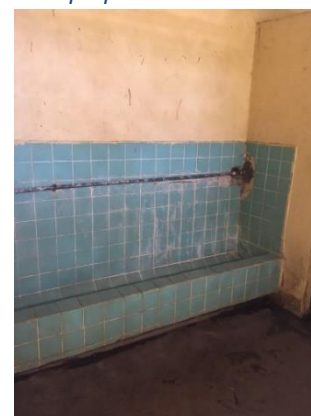
Foto 12: urinario, S.S. varones. Bloque B, Graderías.

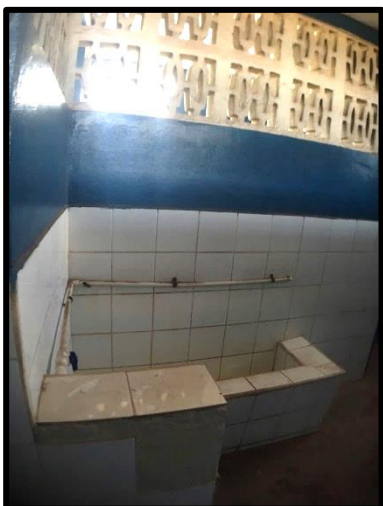
3. **Servicios sanitarios públicos:** las baterías sanitarias públicas para ambos sexos se ubican una por cada zona (gradería techada, gradería sin techar y palco). Las correspondiente al área de gradería techada se localizan cercanas al vestíbulo de acceso principal, su cerramiento es de láminas de Gypsum y piso de ladrillo de concreto tipo nacional.

*Foto 13: Pileta utilizada como  
urinario; S.S gradería techada.  
Fuente: propia*

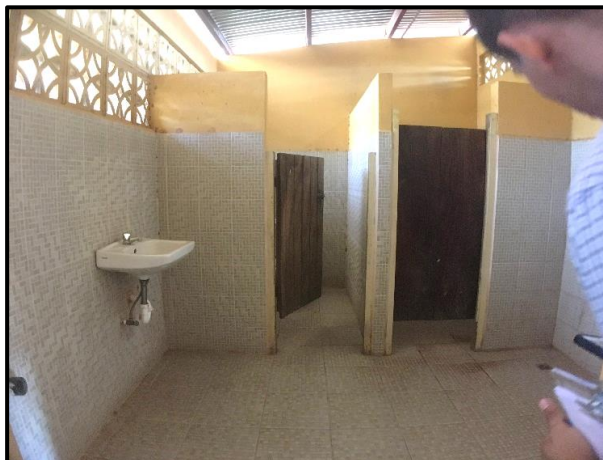
*Foto 14: S.S Mujeres Bloque C, Gradería.  
Fuente: propia*

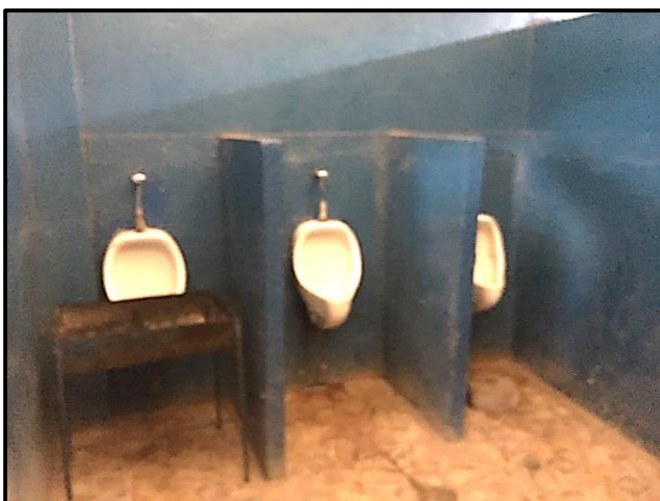
*Foto 15: Urinarios en gradería techada.  
Fuente: propia*

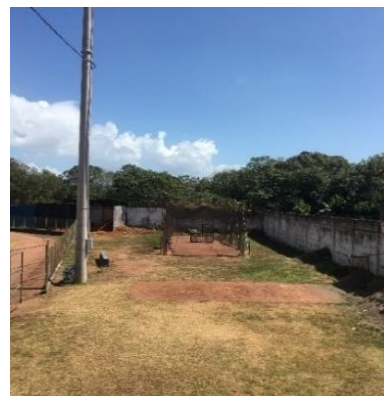
5. **Área de entrenamiento de pitcher:** se localizan cerca de los Dogout, una por cada equipo (2) la asignada al equipo de visitante se encuentra en buenas condiciones, es un área abierta con herramientas de entrenamiento y disponen de una caseta para servicio sanitario, todo lo contrario, al área destinada al equipo de casa, no cuenta con herramientas y los servicios sanitarios se encuentran en malas condiciones.

*Foto 18: Área de entrenamiento  
de pitcher visitante  
Fuente: propia*

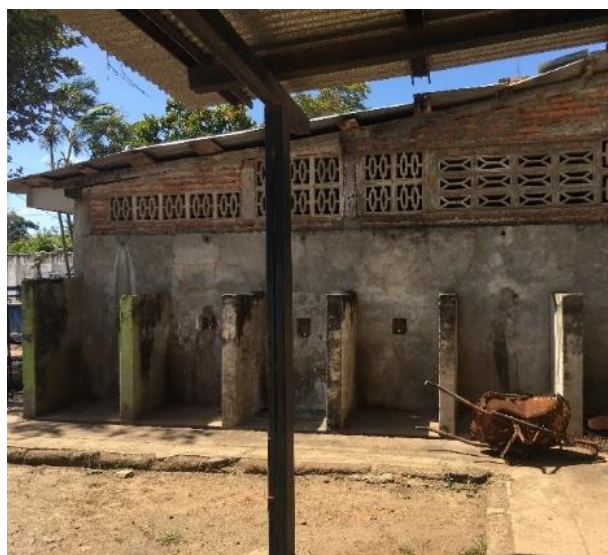
*Foto 19: Urinarios en área de enteramiento de pitcher  
de casa  
Fuente: propia*

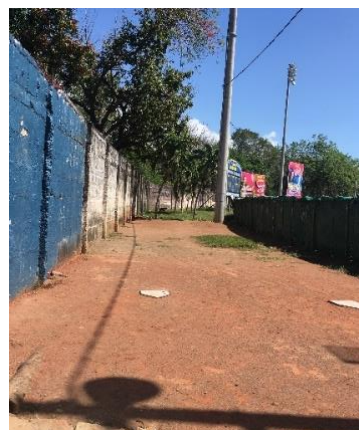
*Foto 20: Área de entrenamiento  
de pitcher de casa  
Fuente: propia*

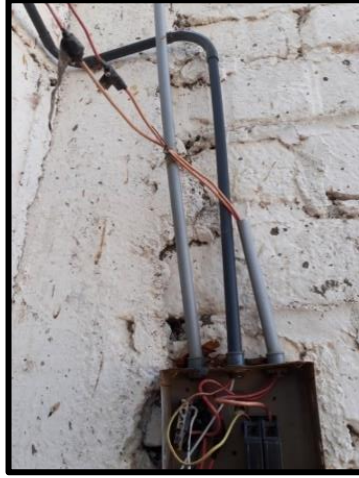
1. Conductores inadecuados para los circuitos de iluminación y tomacorrientes del área.
2. Conexiones o empalmes indebidos.
3. Paneles eléctricos expuestos a la intemperie, algunos presentan corrosión.
4. Polarización del panel en mal estado.

*Foto 21: Conexiones o empalmes indebidos.  
Fuente: propia*

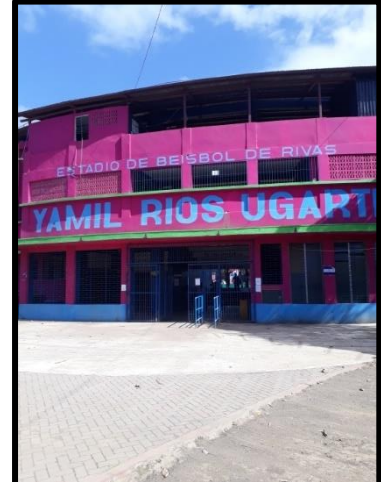
*Foto 22: No existe iluminación exterior en la fachada principal.  
Fuente: propia*

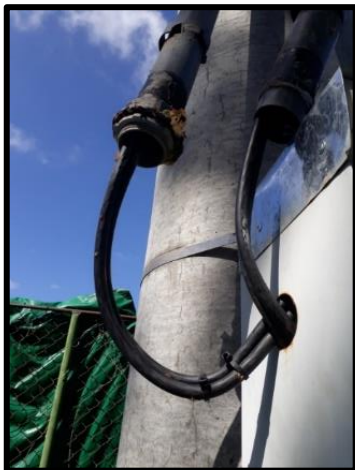
*Foto 26: Faltan accesorios de la canalización hacia los Main Principales de las torres de iluminación  
Fuente: propia*

4. Aumentar luminarias en torres de iluminación del campo para cumplir con numero de lux y colocación de accesorios de canalización hacia los Main.

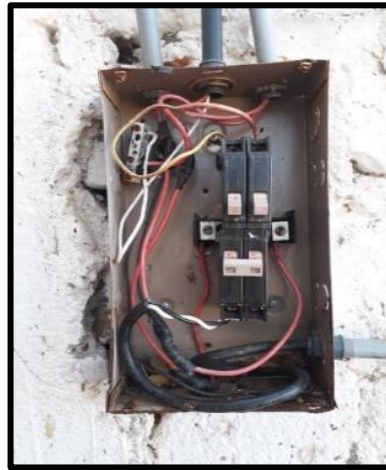
*Foto 25: Panel eléctrico expuesto a la intemperie (sin su tapa pertinente de gabinete).  
Fuente: propia*

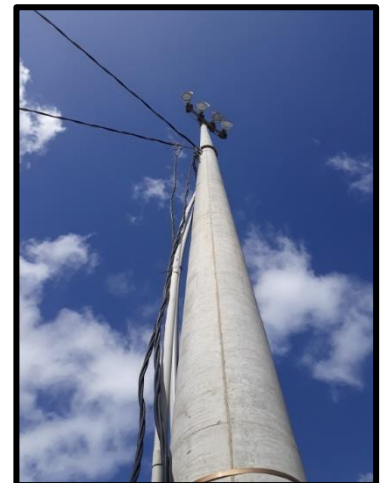
*Foto 24: La mayoría de las luminarias están en buen estado  
Fuente: propia*

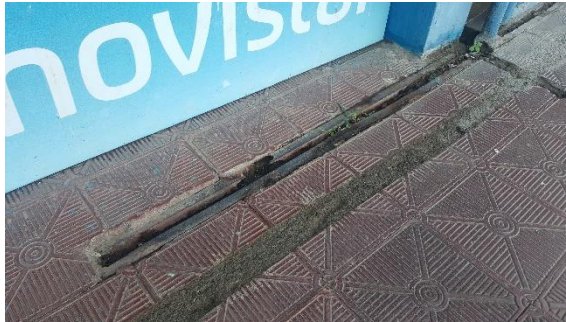
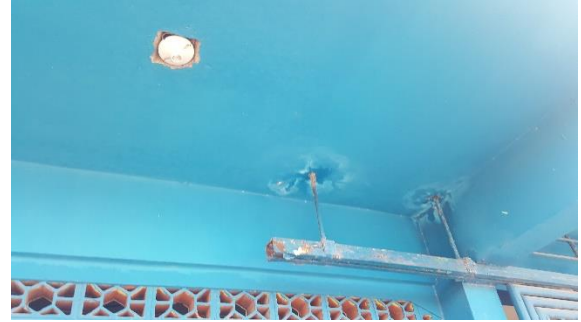
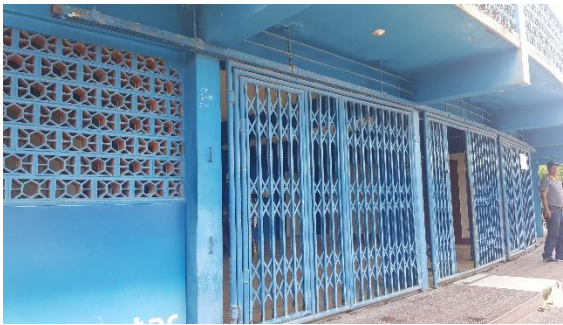
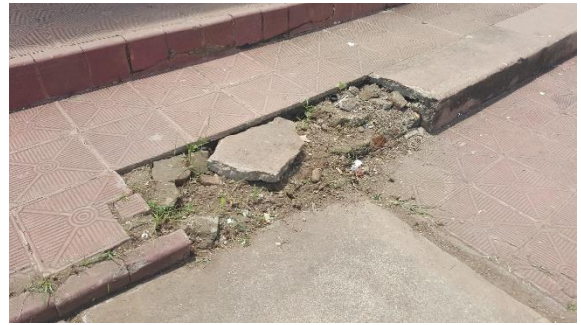
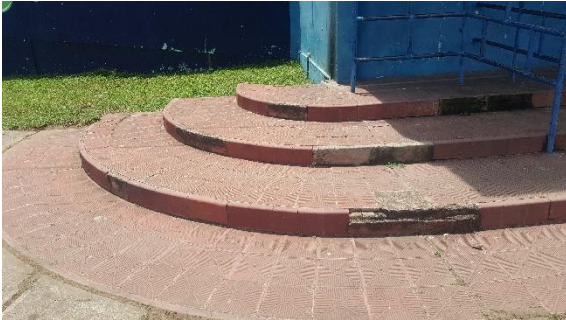
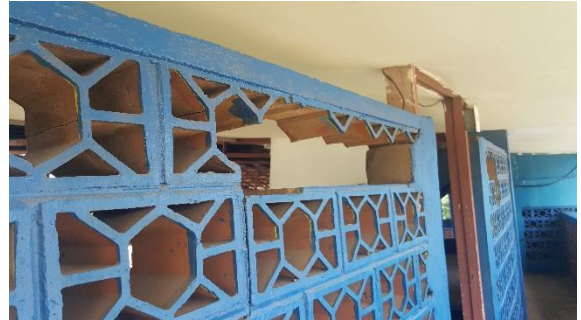
*Ilustración 9: Andenes, Accesos, Decorados y cielo, requieren remozamiento y pintura  
Fuente: Propia|*

Las condiciones encontradas en los andenes en las partes externa al edificio pueden ser reparados, pero debido al tráfico peatonal que sufre el estadio en temporadas, se recomienda que estos andenes sean demolidos y contruidos nuevamente en su totalidad, considerando espesores más anchos y de concreto de mayor resistencia.

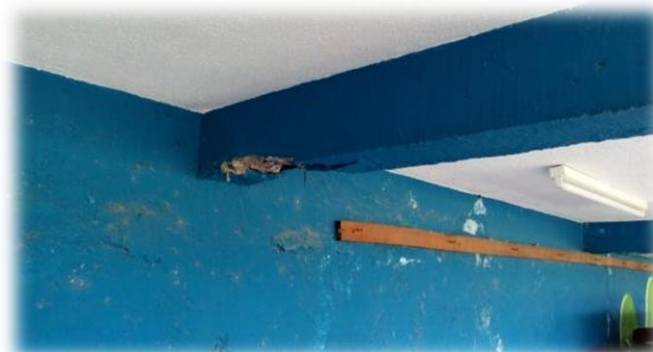
Con respecto a la inspección visual del estadio se pudo observar que la estructura principal de columnas, vigas y losas está en su mayoría en buen estado, sin signos importantes de grietas ni deterioro, habiendo unas pocas áreas desgastadas y dañadas pero que pueden ser intervenidas y reparadas. Esto podrá observarse en las fotos provistas en el informe.

*Foto 32: estado de las secciones principales*  
*Fuente: propia*

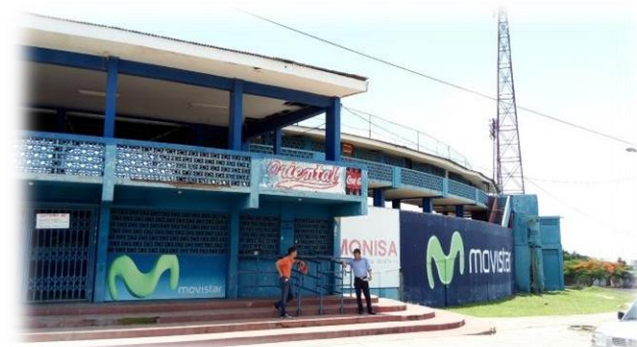
*Foto 33: Estructura del estadio héroes y mártires*  
*Fuente: propia*

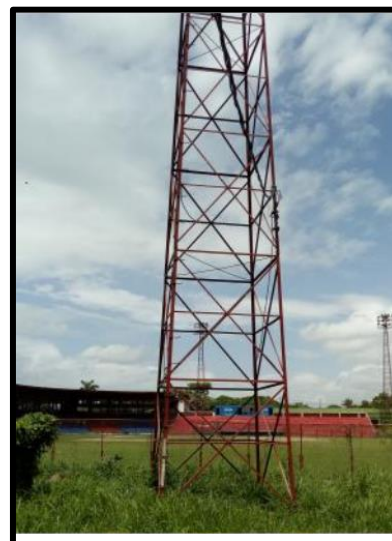
*Foto 39: Torres de iluminación estadio héroes y mártires.*  
*Fuente: propia*

1. La mayoría de las luminarias están en buen estado, normalmente el % de luminarias en funcionamiento es 87.5%. (sin juego), y de 90% a 100% (con juego).
2. La estructura metálica de las torres se encuentra en mal estado.
3. Ubicación de las cajas de registro eléctricas exterior (CREE) desconocida.
4. Panel eléctrico inadecuado y expuesto (sin su tapa pertinente de gabinete).
5. Suministro eléctrico trifásico.
6. Polarización inexistente

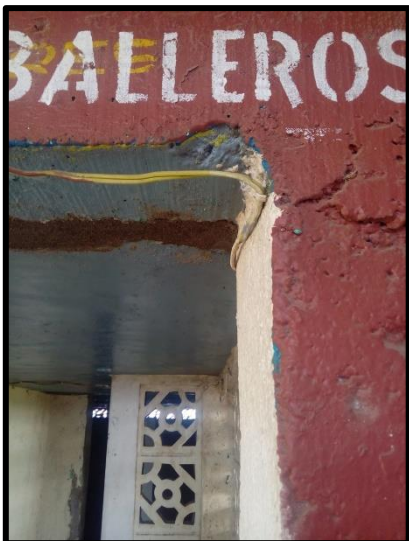
*Foto 40: Conductor instalado tipo DUPLEX, conductor mínimo normado por el CIEN a utilizar es #14 AWG THHN.*

1. Desinstalar sistema eléctrico actual e instalar el nuevo diseño de red de distribución eléctrico, ya que ya actualmente presenta conductores y empalmes indebidos, tomacorrientes en mal estado a nivel general.
2. Reubicación de paneles que se encuentran expuesto a intemperie y polarización de paneles en mal estado.
3. Aumentar luminarias en torres de iluminación del campo para cumplir con numero de lux y colocación de accesorios de canalización hacia los Main.

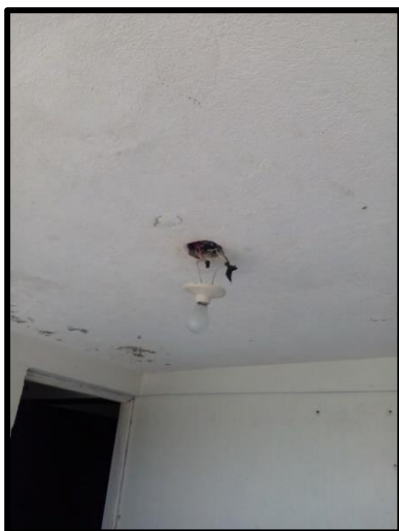
*Foto 43: Conexiones o empalmes indebidos*

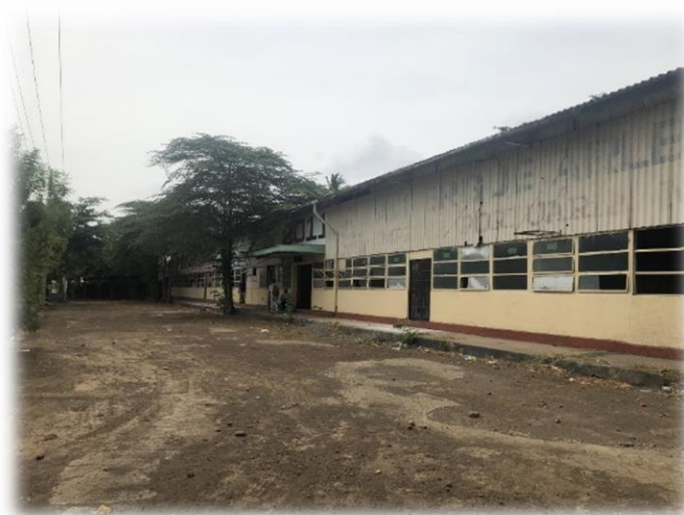
- ♦ El bien se encuentra estructuralmente en buen estado nivel de fachada se encuentra en mal estado o de conservación, actualmente se realizan remodelaciones. Por inspección ocular realizada en todo el bien, se pudo constatar que este presenta deterioro en puertas y ventanas, también se observaron fisuras y desprendimiento de piso.

*Foto 46: Fachada principal delegación D-VI ALMA  
Fuente: propia*

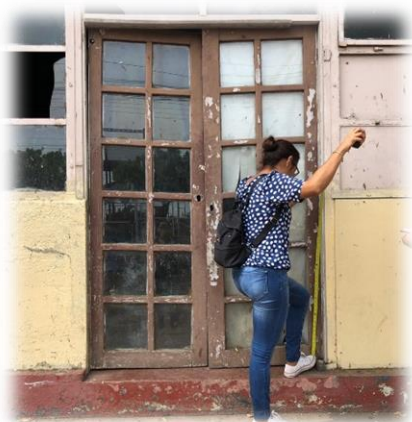
*Foto 53: Puertas en mal estado  
delegación D-VI ALMA.  
Fuente: propia*

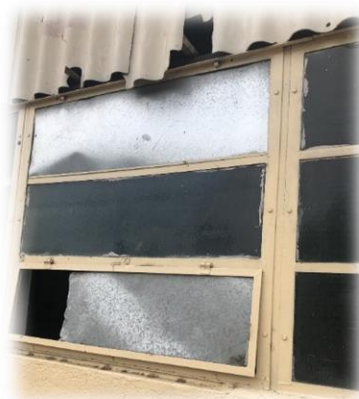
*Foto 52: ventanas en fachada,  
delegación D-VI ALMA.  
Fuente: propia*

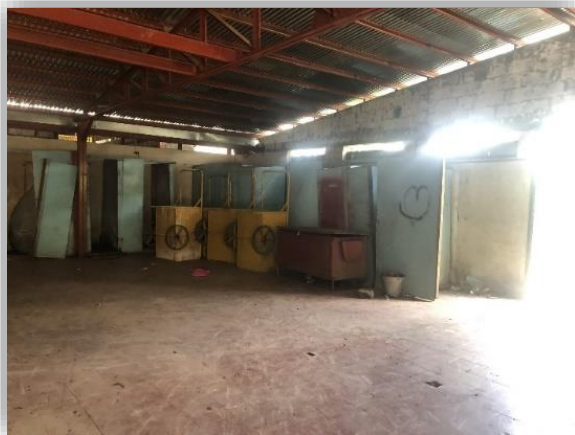
*Foto 57: Área de duchas y vestidores delegación D-VI  
ALMA.  
Fuente: propia*

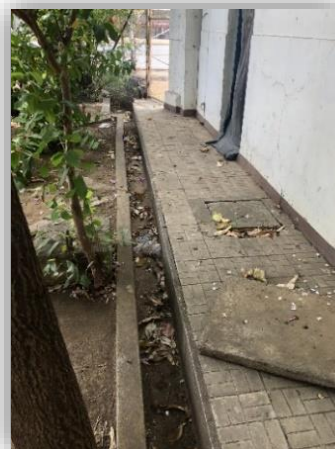
*Foto 58: canaleta de drenaje  
pluvial.  
Fuente: propia*

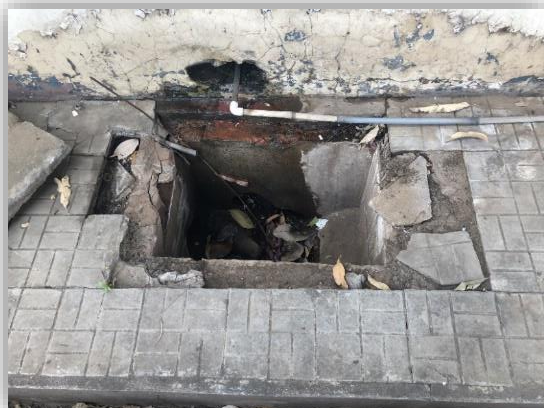
*Foto 59: Caja de registro, delegación D-VI ALMA.  
Fuente: propia*
